Ville de Feyzin

feYZIN
VILLE DU GRAND LYON

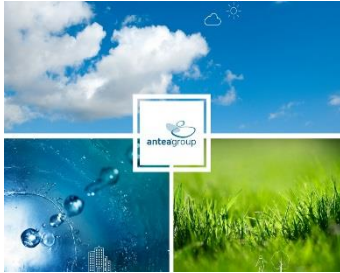
Pour rappel, les conditions générales de vente ainsi que les informations de présentation d'Antea Group sont consultables sur : <https://www.anteagroup.fr/annexes>
